## Vodní dílo Bystřička

## Přehrada Bystřička na Bystřičce v km 5,480

## Základní informace o hrázi: doba výstavby 1907–1912 výškový systém Jadran

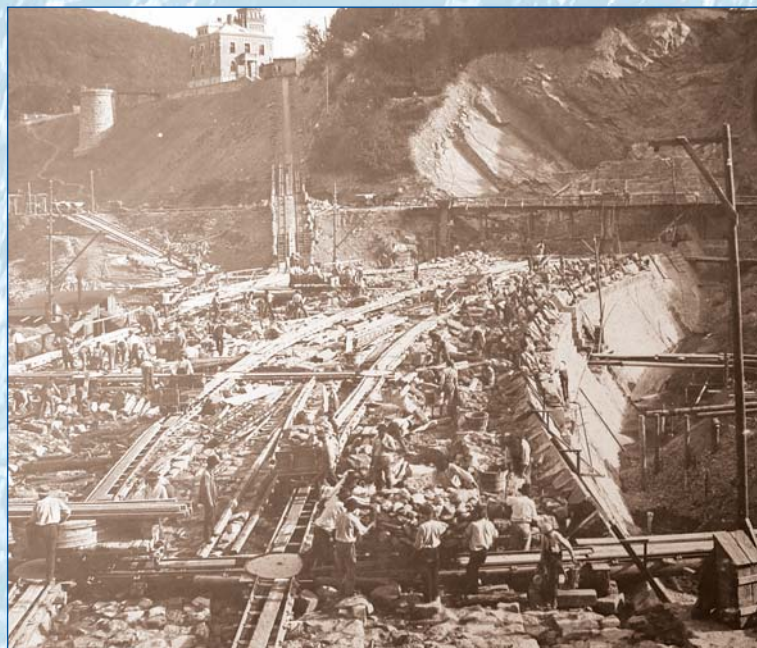
Zdění tělesa hráze v roce 1911

Práce na stavbě hráze pokračovaly. Na betonový základ navazovalo zdivo z lomového kamene na cementovou maltu. Kámen pro zdivo hráze se těžil v několika lomech v blízkém i vzdálenějším okolí.

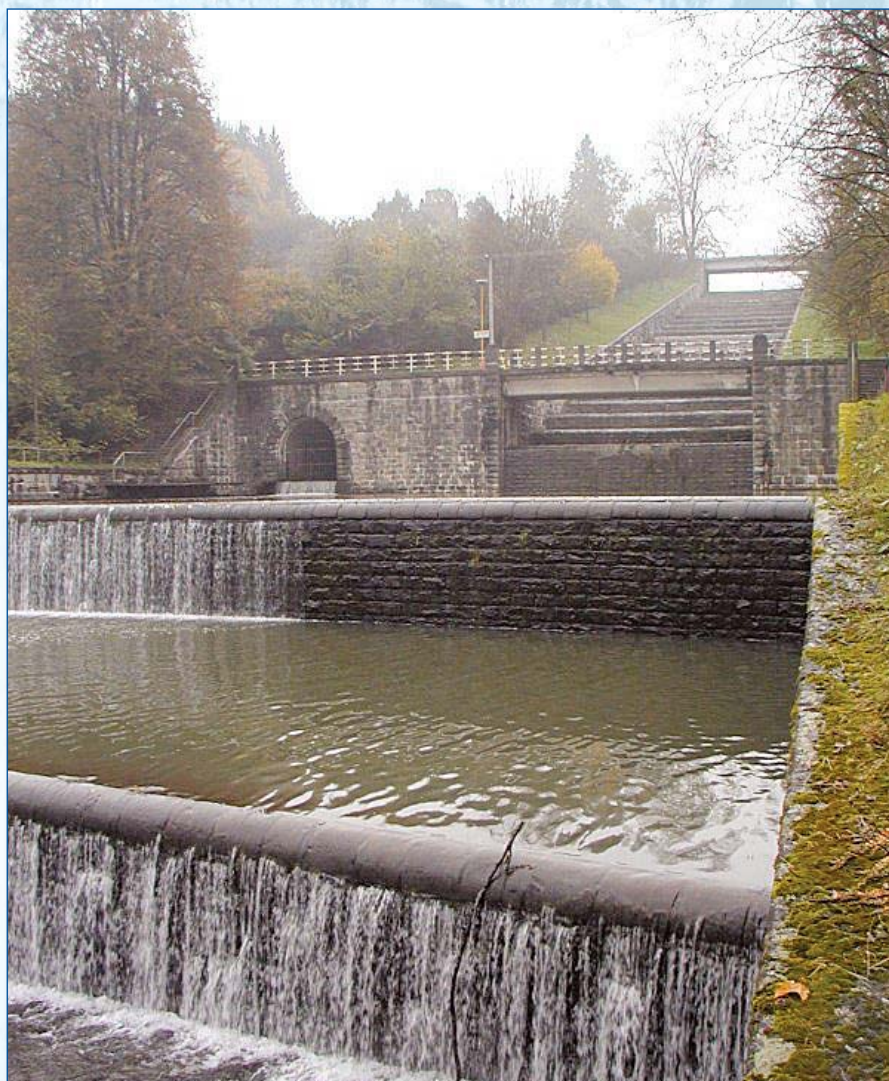
Kaskáda stupňů bezpečnostního přelivu

Zaoblená přelivná plocha obložená opracovanými kameny je půdorysně v kruhovém oblouku. Pod stupněm výšky 3,4 m je uklidňovací bazén s hloubkou vody 1,2 m. Z bazénu odtéká voda korytem širokým 14 m s kaskádou 21 stupňů. Stupně výšky 1,2 m obložené kamenem jsou vzdálené po pěti metrech a překonávají výšku 27 m. Poslední stupeň před uklidňovacím bazénem má výšku 3,0 m.

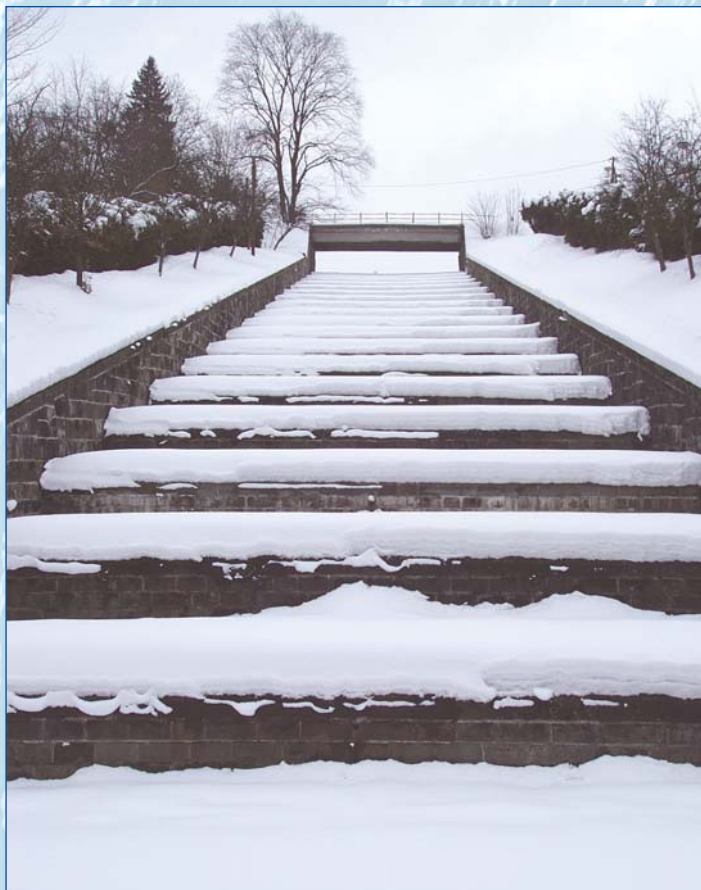
Kaskáda stupňů bezpečnostního přelivu roku 2005

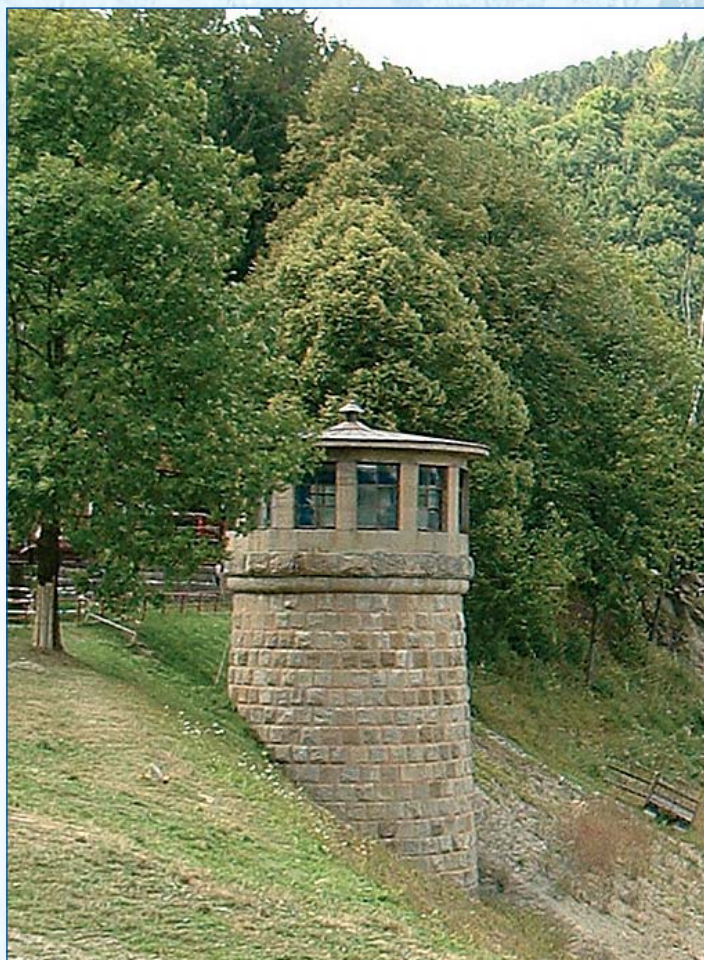
Vypouštěcí věž

Vypouštěcí věž je umístěna ve svahu, přístup do věže je po ocelové lávce z upraveného terénu u správní budovy, v úrovni koruny hráze. Ve vypouštěcí věži jsou provozní uzávěry na vypouštěcím potrubí ústícím do odpadní štoly. Věž byla do modernizace v letech 1960–61 mokrá (zatopená vodou z nádrže). Pro věž byla vyhloubena šachta v rostlém terénu. Dno komory ve věži je v úrovni 360,05 m n. m. (J) a horní okraj je v úrovni koruny hráze 387,00 m n. m. (J). Při modernizaci byla na korunu věže nastavena kruhová strojovna s železobetonovým stropem. Současně byl zaslepen vtok do věže v polovině výšky v úrovni 373,1 m n. m. (J). S výjimkou čtvercové komory na dně věže a strojovny je šachta věže kruhová o průměru 3,5 m. Betonové stěny síly 1,3–3 m jsou nad terénem obloženy kamenným zdivem obdobným jako líc hráze. Přístup na dno do hloubky 27 m je po ocelovém žebříku se dvěma podestami.

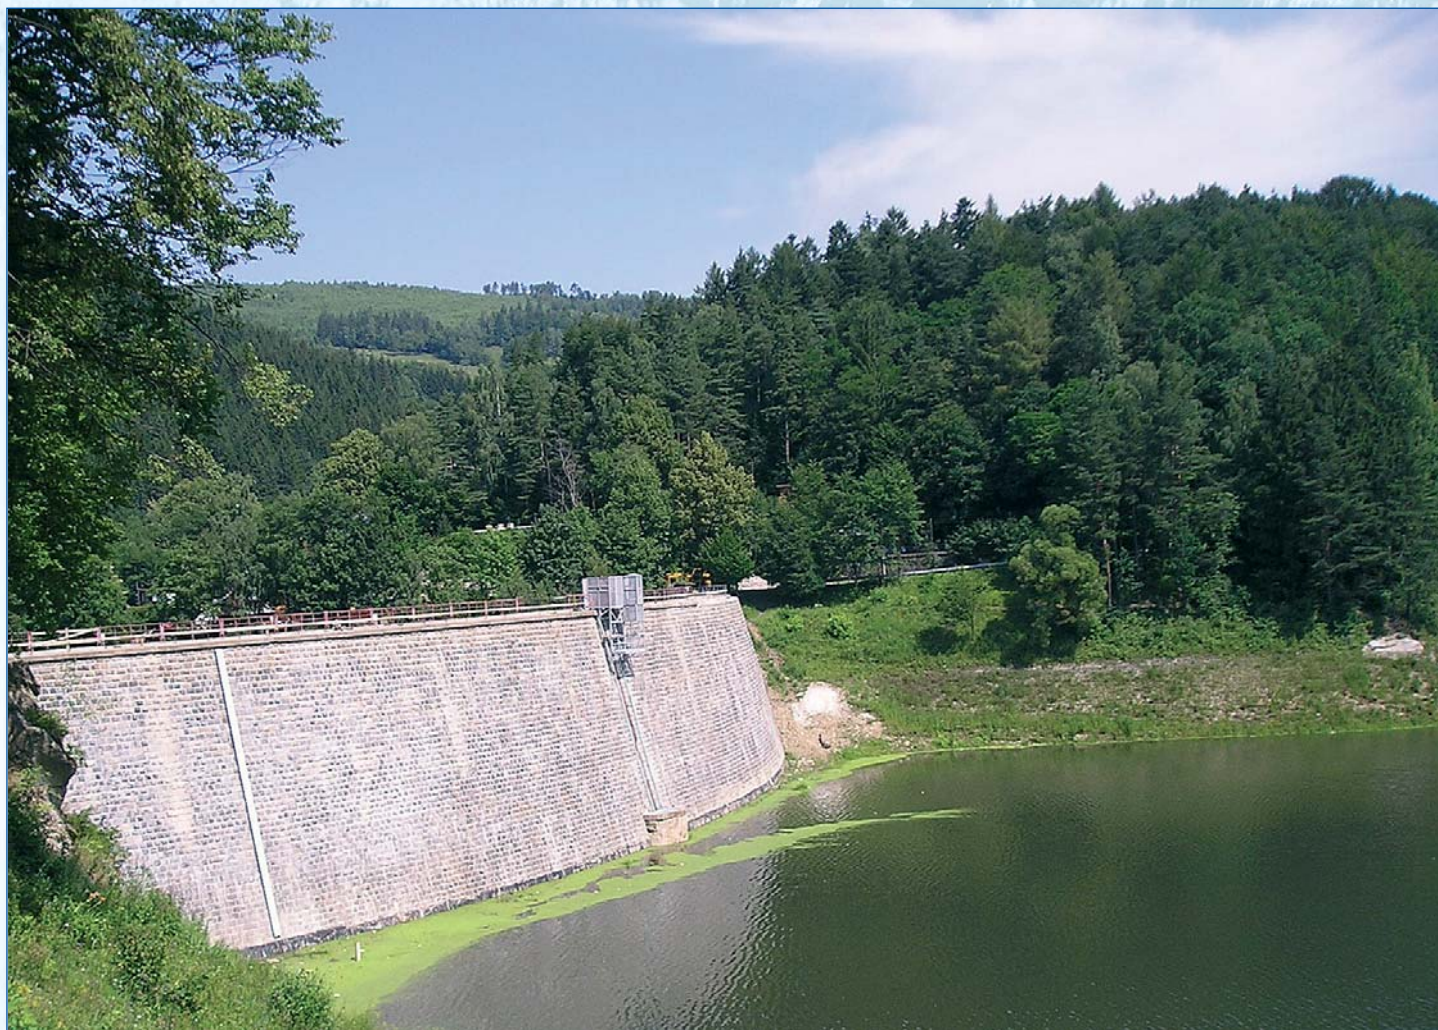
Hráz po rekonstrukci roku 2005

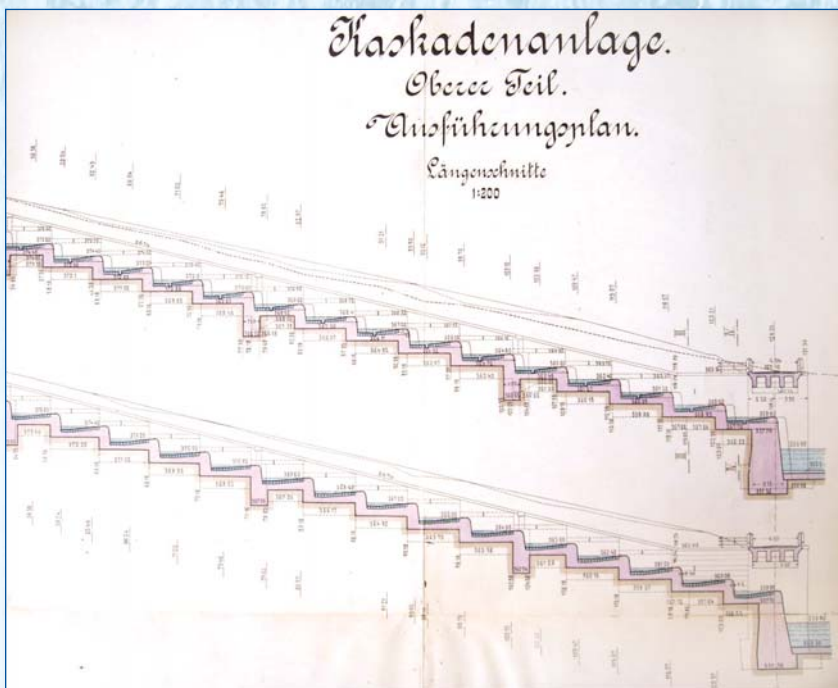
*Podélné řezy kaskádou stupňů, původní dokumentace z roku 1909*
